Középfeszültségű szabadvezetékek és madárpusztulás Magyarországon

Tapasztalatok, természetvédelmi
követelmények és javaslatok

Összeállította: Demeter Iván
Közreműködők: Bagyura János,
Lovászi Péter, Nagy Károly,
Kovács András, Horváth Márton

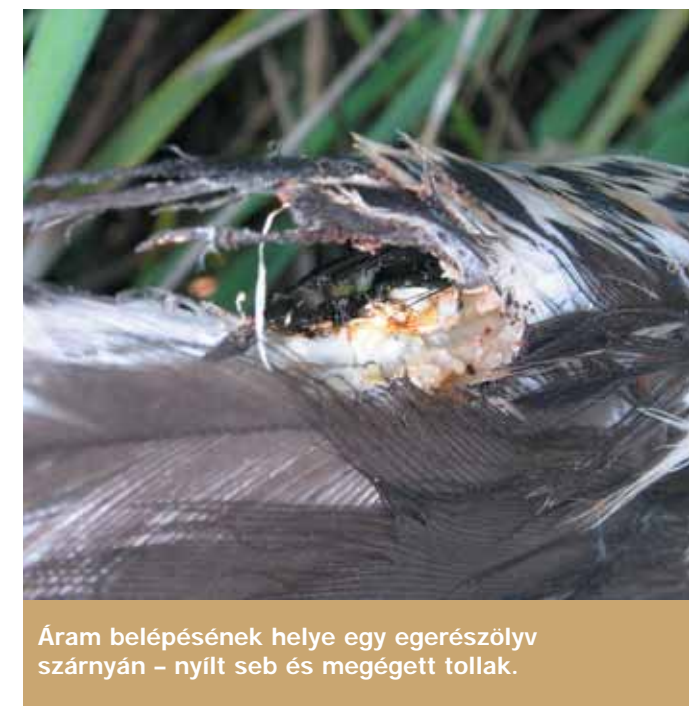
Áram belépésének helye egy egerészölyv szárnyán – nyílt seb és megégett tollak.

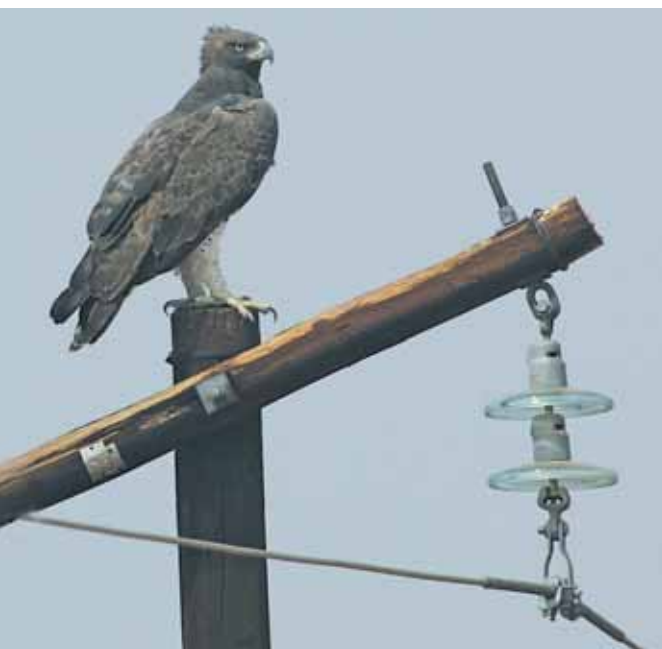
Függő szigetelével szerelt faoszlopon ülő vitézsas (*Polemaetus bellicosus*), Dél-Afrika. Fotó: Chris van Rooyen.

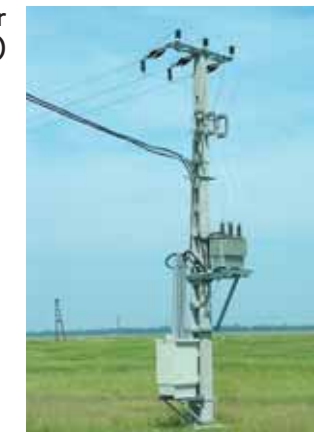
Oszlopkapcsoló; ennek a szerkezetnek a szigetelése megoldatlan – a hozzá vezető áramkötések készülhetnek burkolt vezetékkel.

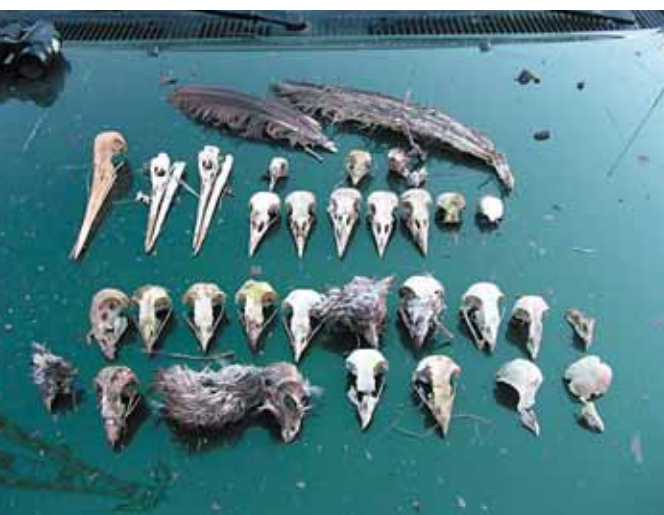
Egyetlen feszítőoszlop „termése”.
Fotó: Horváth Márton

2 fiatal parlagi sas, 2 fiatal szirti sas és egy fiatal vándorsólyom teteme is. A 117 tetem közül 66 feszítő funkciójú oszlop (feszítő, sarokfeszítő, elágazásban álló) alatt hevert, 50 pedig tartóoszlopon szenvedett áramütést. Fontos megjegyezni, hogy 34 tetem egyetlen feszítőoszlop alatt került meg, Tiszasüly határában. Sajnos az eredmények nem vethetők össze az ellenőrzött oszloptípusok számával, mert néhány esetben csak az ellenőrzött oszlopok teljes mennyisége lett lejegyezve, típusonkénti megkülönböztetés nélkül. A megfigyelésekből azonban kitűnik, hogy jóval több áldozatot szednek a speciális funkciót ellátó oszlopok (feszítő, fázisfordító, elágazásban álló oszlopok, oszloptranszformátor-állomások, stb.), mint az egyszerű tartó struktúrák.

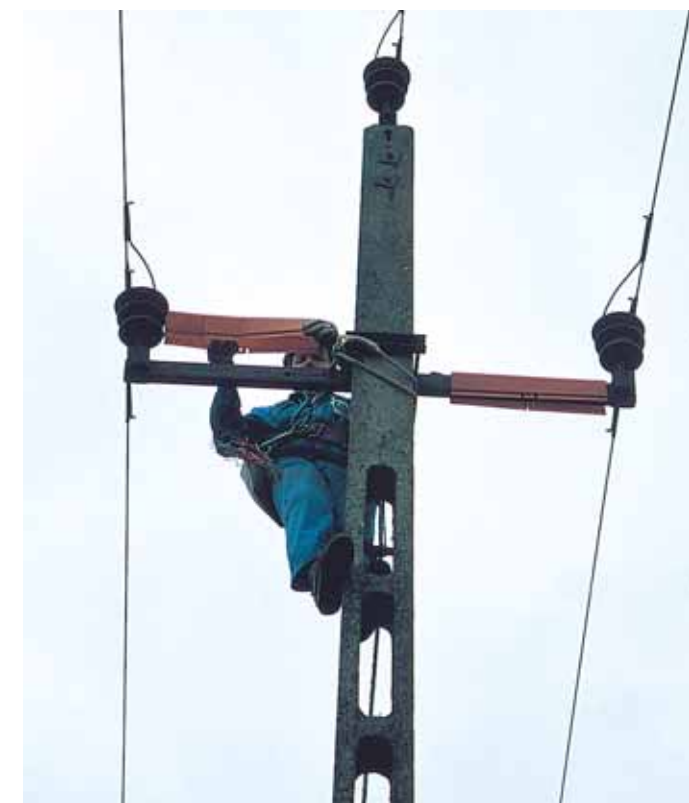
Szigetelő papucs felhelyezése tartóoszlopra. Fotó: Bagyura János

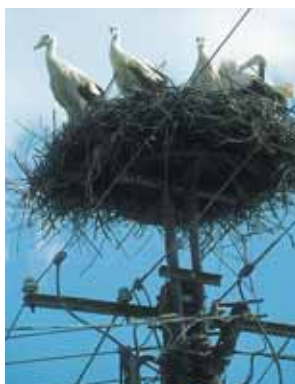
Gólyacs család egy magasított fészkekben. Fotó: Lovászi Péter

Az 1970-es években a gólyafészkek okozta problémák elhárítására a Madártani Intézet és az áramszolgáltató vállalatok dolgozták ki a fészkek magasításának módszerét. A gyakorlati védelem jelentős lépése volt, amikor úttörő munkát végezve, a Tiszántúli Áramszolgáltató Vállalat és a Magyar Villamos Művek Tröszt a természetvédelemmel együttműködve kifejlesztette a fészekmagasító-kosarat. A villamos hálózatokon történő madárvédelmi munka egyik szószólója a Magyar

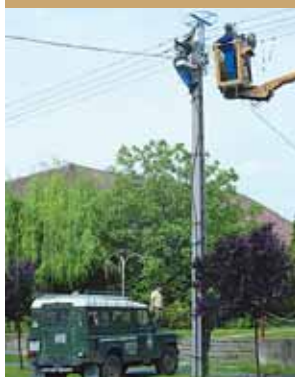
Gólyafészkek-magasító felhelyezése. Fotó: Lovászi Péter

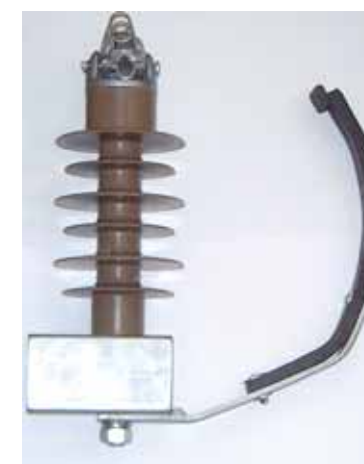
1. Kép: Műanyag leesésgátló, a DÉMÁSZ fejlesztése.

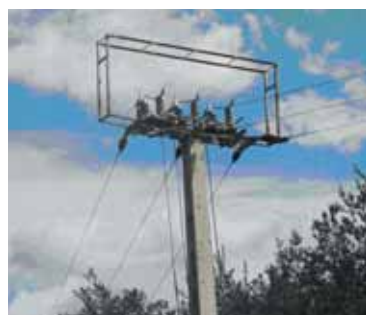
2. kép: Oszlopkapcsolóra szerelt ülöhely madaraknak.
Fotó: ÉMÁSZ

Az alábbiakban szeretnénk néhány ötlettel hozzájárulni madárbarát oszlop-fejszerkezetek tervezéséhez Magyarországon. Természetesen a legmegnyugtatóbb megoldás új oszlop-fejszerkezetek tervezésekor az, ha a tartóoszlopokat függő szigetelőkkel látják el, a feszítőoszlopokon pedig minden átkötést a keresztartók síkja alatt vezetnek át. Ideális esetben a veszélyeztetett helyeken az oszlopkapcsolókat is függőleges vagy függesztett helyzetben kell az oszlophoz rögzíteni, más esetben egy magasított kiülöhely kialakítására van szükség a kapcsolószerkezet szintje felett, olyan kivitelezéssel, hogy a kapcsoló védve legyen a madarak ürülékétől (a kapcsoló biztonságos működése érdekében). A 2. sz. képen látható megoldás nem védi a kapcsolót.

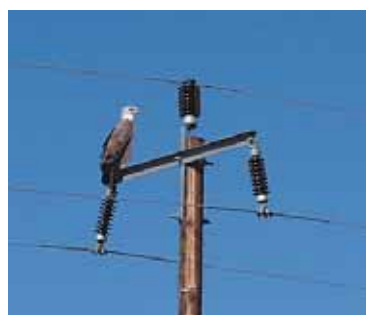
3. kép: Fiala vitézsa (*Polemaetus bellicosus*) egy biztonságos oszlopon, Dél-Afrika.
Fotó: Chris van Rooyen.

Háromszögű vezetőlrendezésnél tartóoszlopokon elegendő a két szélső vezető függesztése, a középső vezető álló szigetelőkön is maradhat, feltéve, hogy a keresztartó kar és a felső vezető között megfelelő a vertikális távolság és az oszlop csúcson nincs alkalmas beülöhely még egy kisebb madár számára sem (ld. 3. kép).

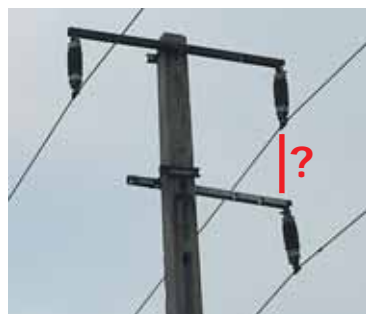
4. kép: Függő szigetelővel szerelt oszlopfej a Környe-Szár vezetékszakaszon.
